DIPÒSIT ELENA

Abril 2016

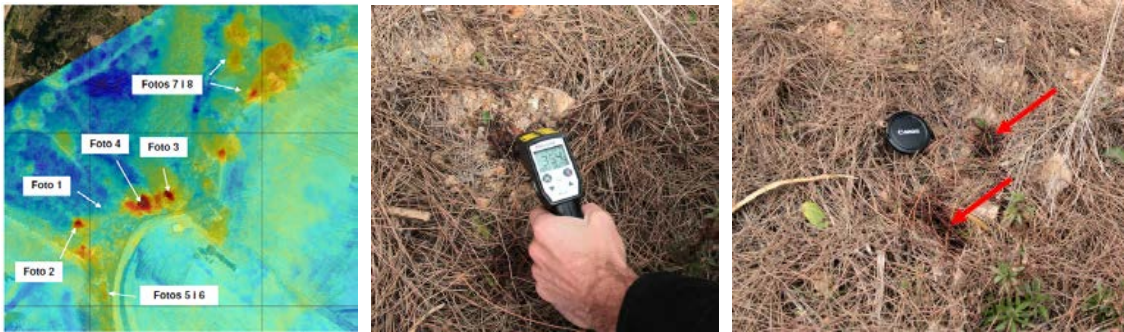
- *Estudi termogràfic del dipòsit Elena*. SITEM (fotos a continuació).

Ambdós estudis són lliurats a les diferents administracions. A partir d'aquest moment queda demostrada la sortida de biogàs tant a sobre del propi abocador (emissió directa a l'atmosfera) com en profunditat a través del subsòl al llarg de tot el seu perímetre.

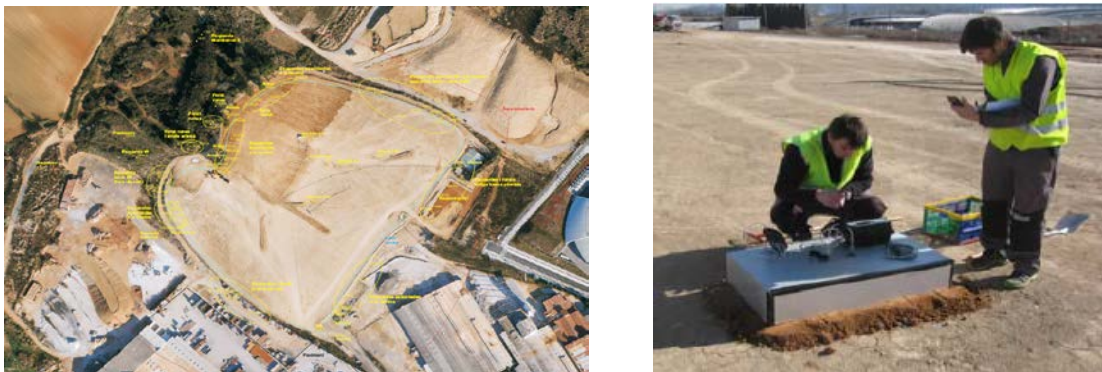
- *Emissions de biogàs del dipòsit Elena*. TUBKAL (fotos a continuació).
