Exp.109/2006

### **Execució de les mesures protectores provisionals a l'àmbit anomenat Àrids Catalunya**

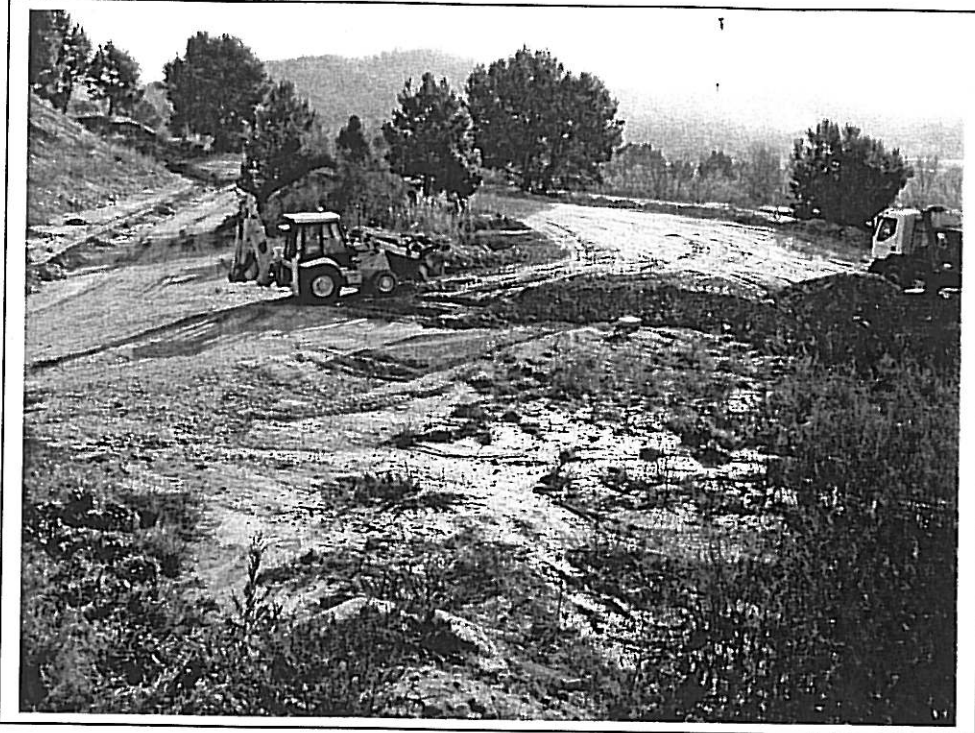
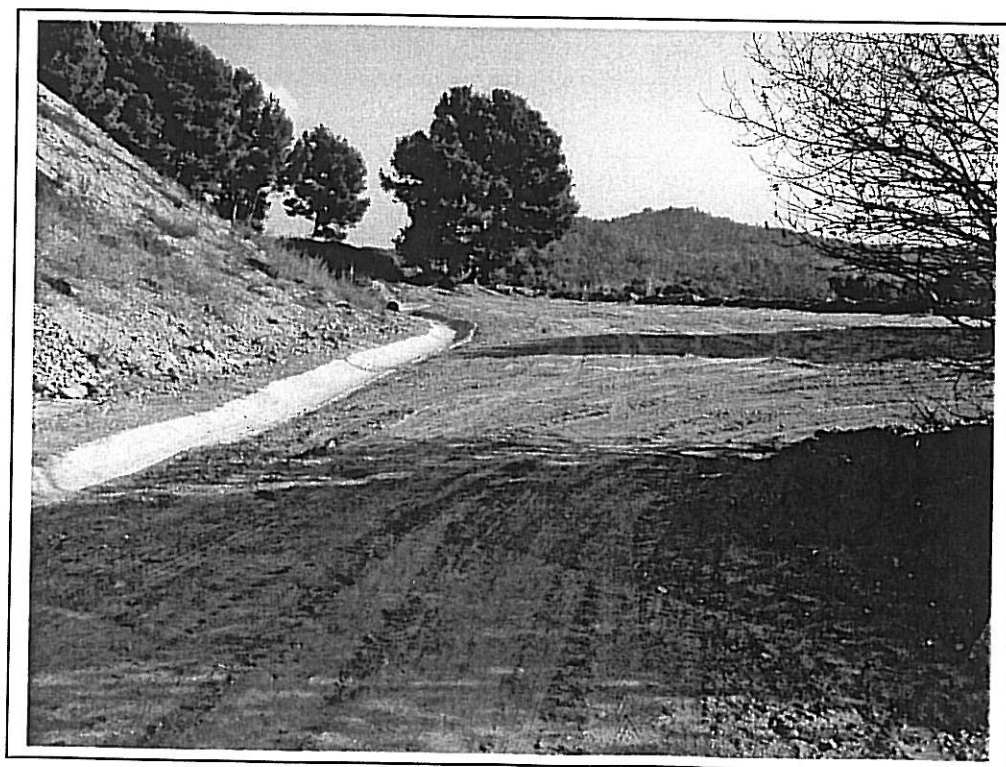
Execució del moviment de terres per protegir la plataforma de l'erosió. S'observa el grau d'humitat existent en el terreny per evitar la dispersió de fibres durant l'actuació. L'aport de terres realitzat va permetre donar el pendent adequat per minimitzar les erosions i cobrir el sondeig S05. En la imatge inferior s'observa el detall de la cuneta formigonada.

L'actuació va consistir, seguint les recomanacions i objectius de l'informe emès per l'ARC, en aportar una capa d'entre 0,5 i 2 m de terres en la plataforma afectada pel fibrociment, donant pendent a la plataforma envers la cuneta ja existent de terres, que va ser reforçada amb formigó. D'aquesta manera el sondeig S05 va quedar cobert amb una capa d'1 m de terres i la plataforma va quedar provisionalment protegida de les erosions a les que es troba sotmesa des de l'abandonament de l'activitat d'aplecs d'àrids. D'altra banda, el camí d'accés a la plataforma va ser tancat mitjançant *new jersey* rígida de formigó per evitar l'accés amb vehicles a la mateixa, i es va comunicar a la Direcció d'Obra de les obres adjacents (ampliació BP-1413) la prescripció de no accés a la zona per persones no autoritzades formulada per l'ARC.

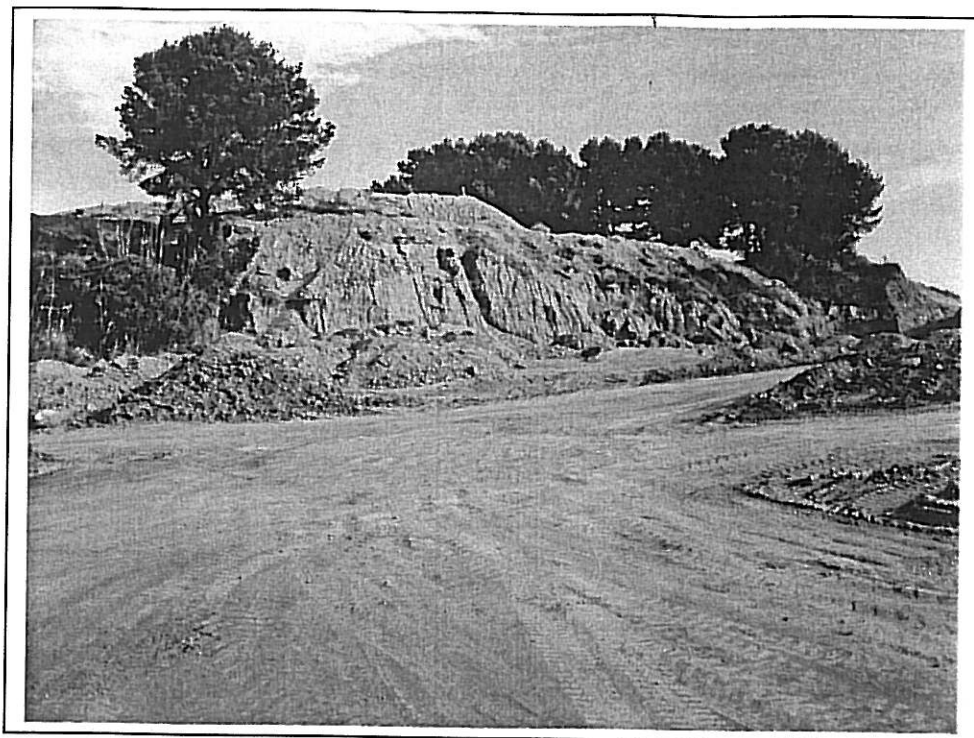
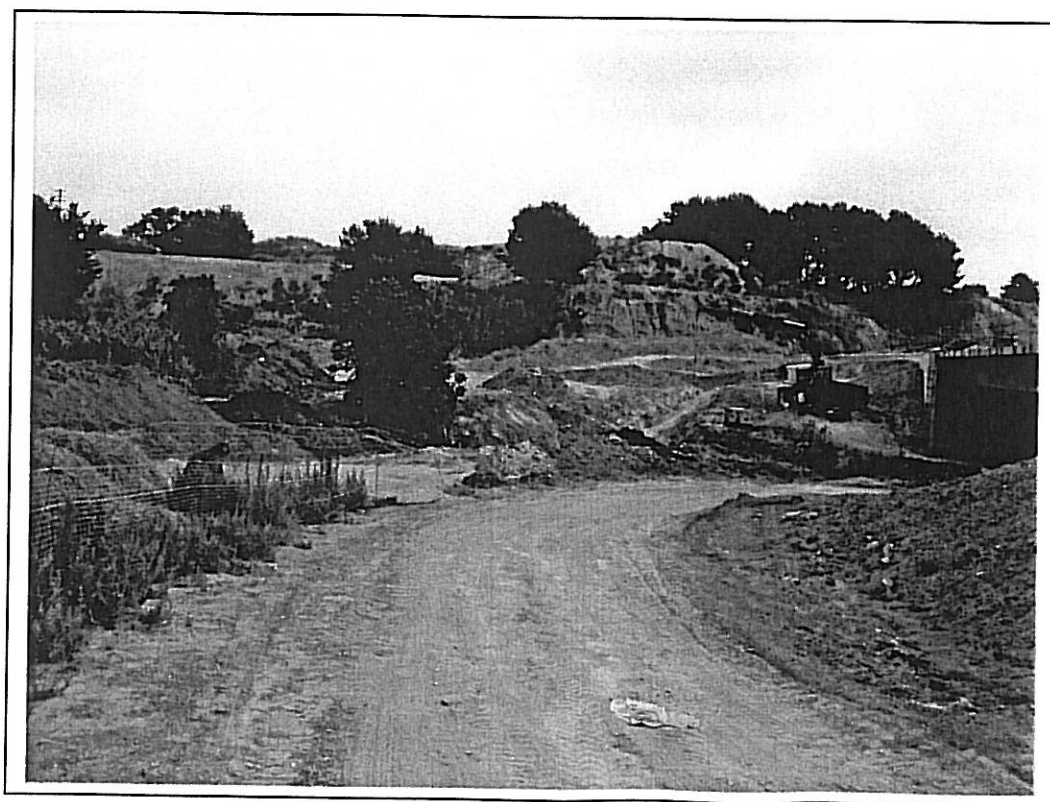
La imatge superior mostra una perspectiva de l'estat de l'àmbit abans de l'actuació. La foto inferior mostra l'estat de l'àmbit a data setembre de 2008, on s'observa la capa de terres de protecció afegida a la plataforma i la protecció provisional efectuada en el talús frontal per la caiguda de les terres esteses en la plataforma superior.

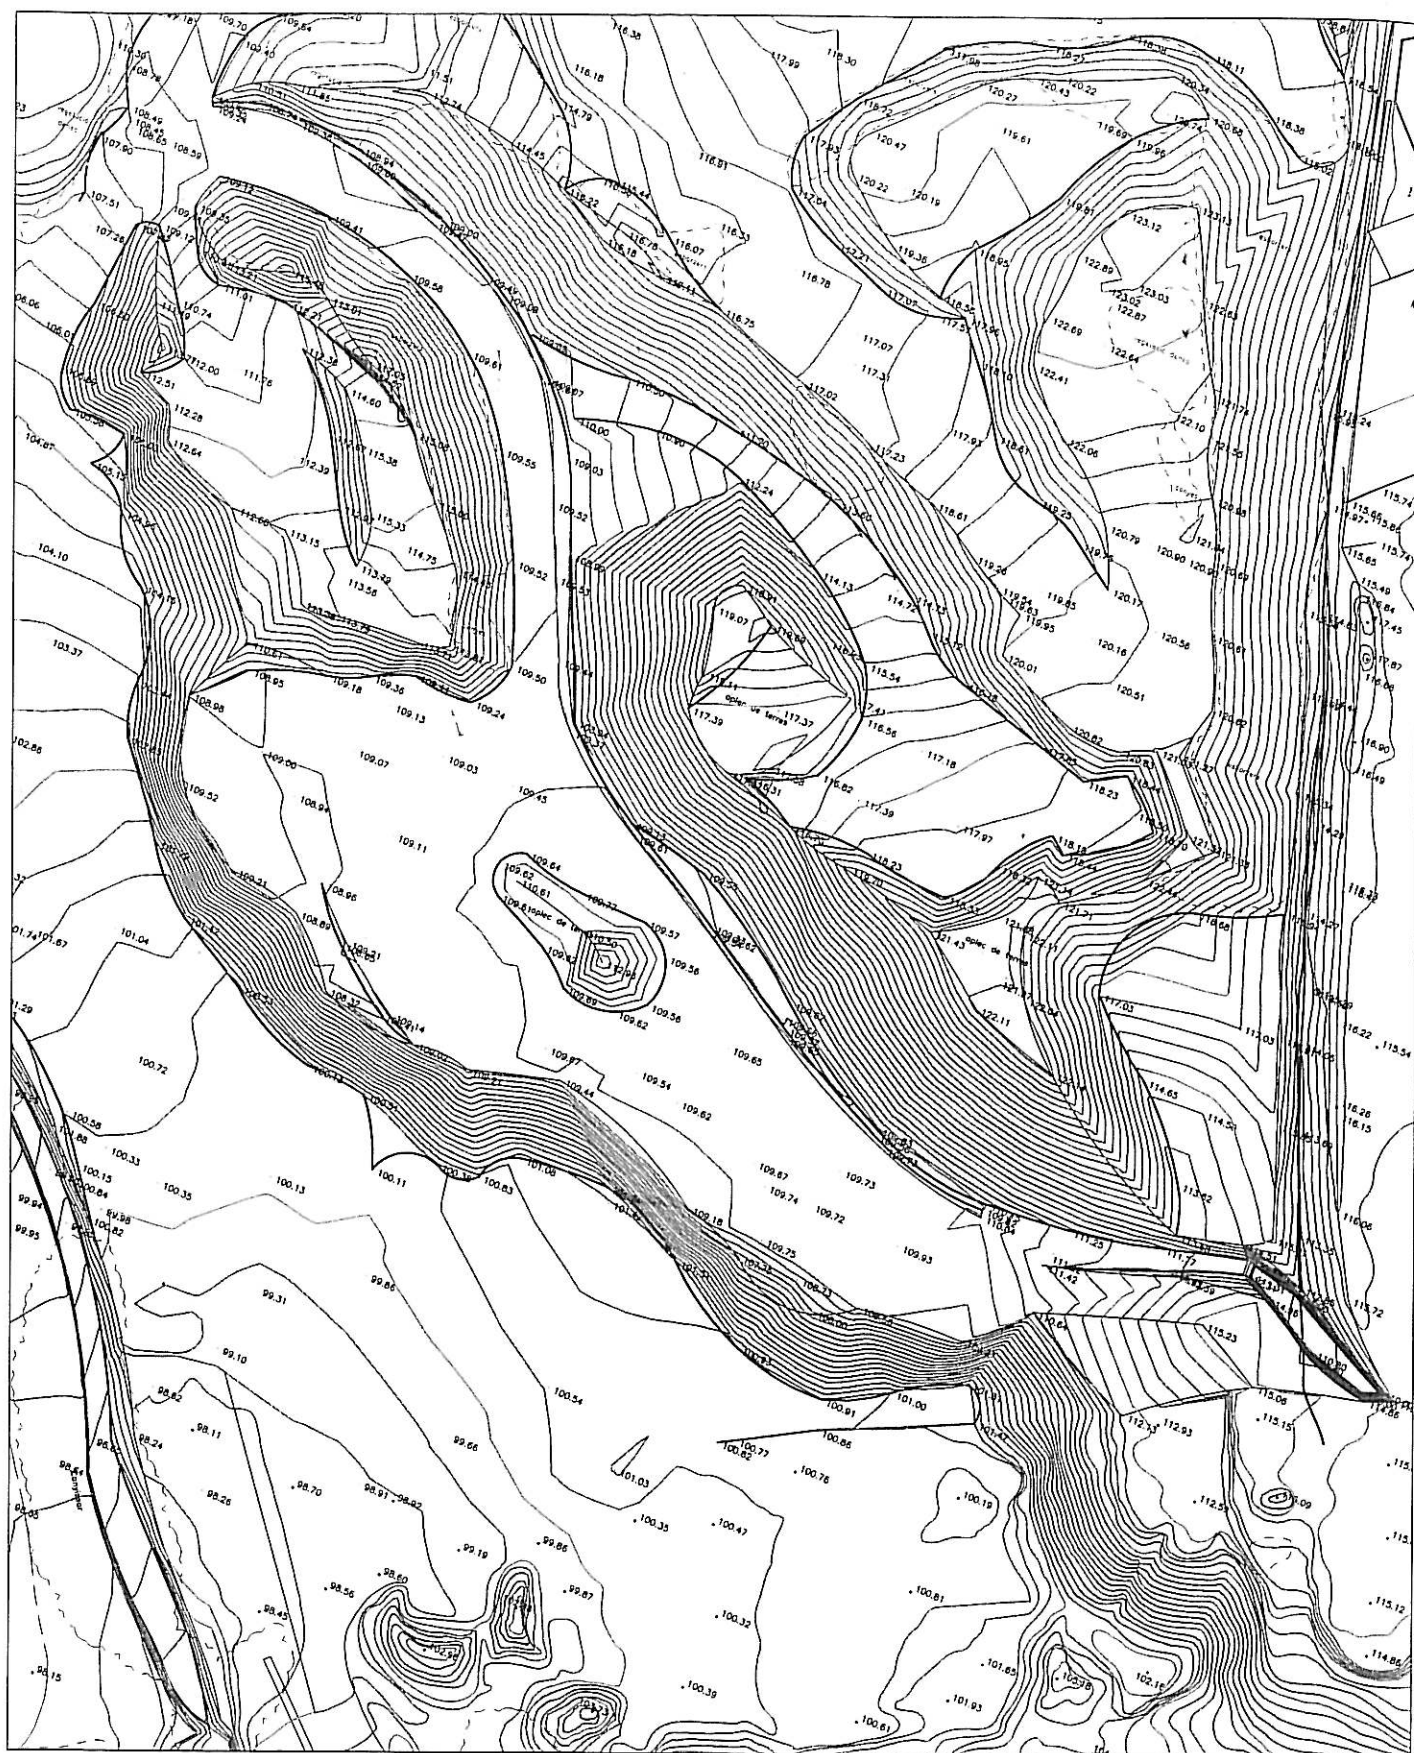
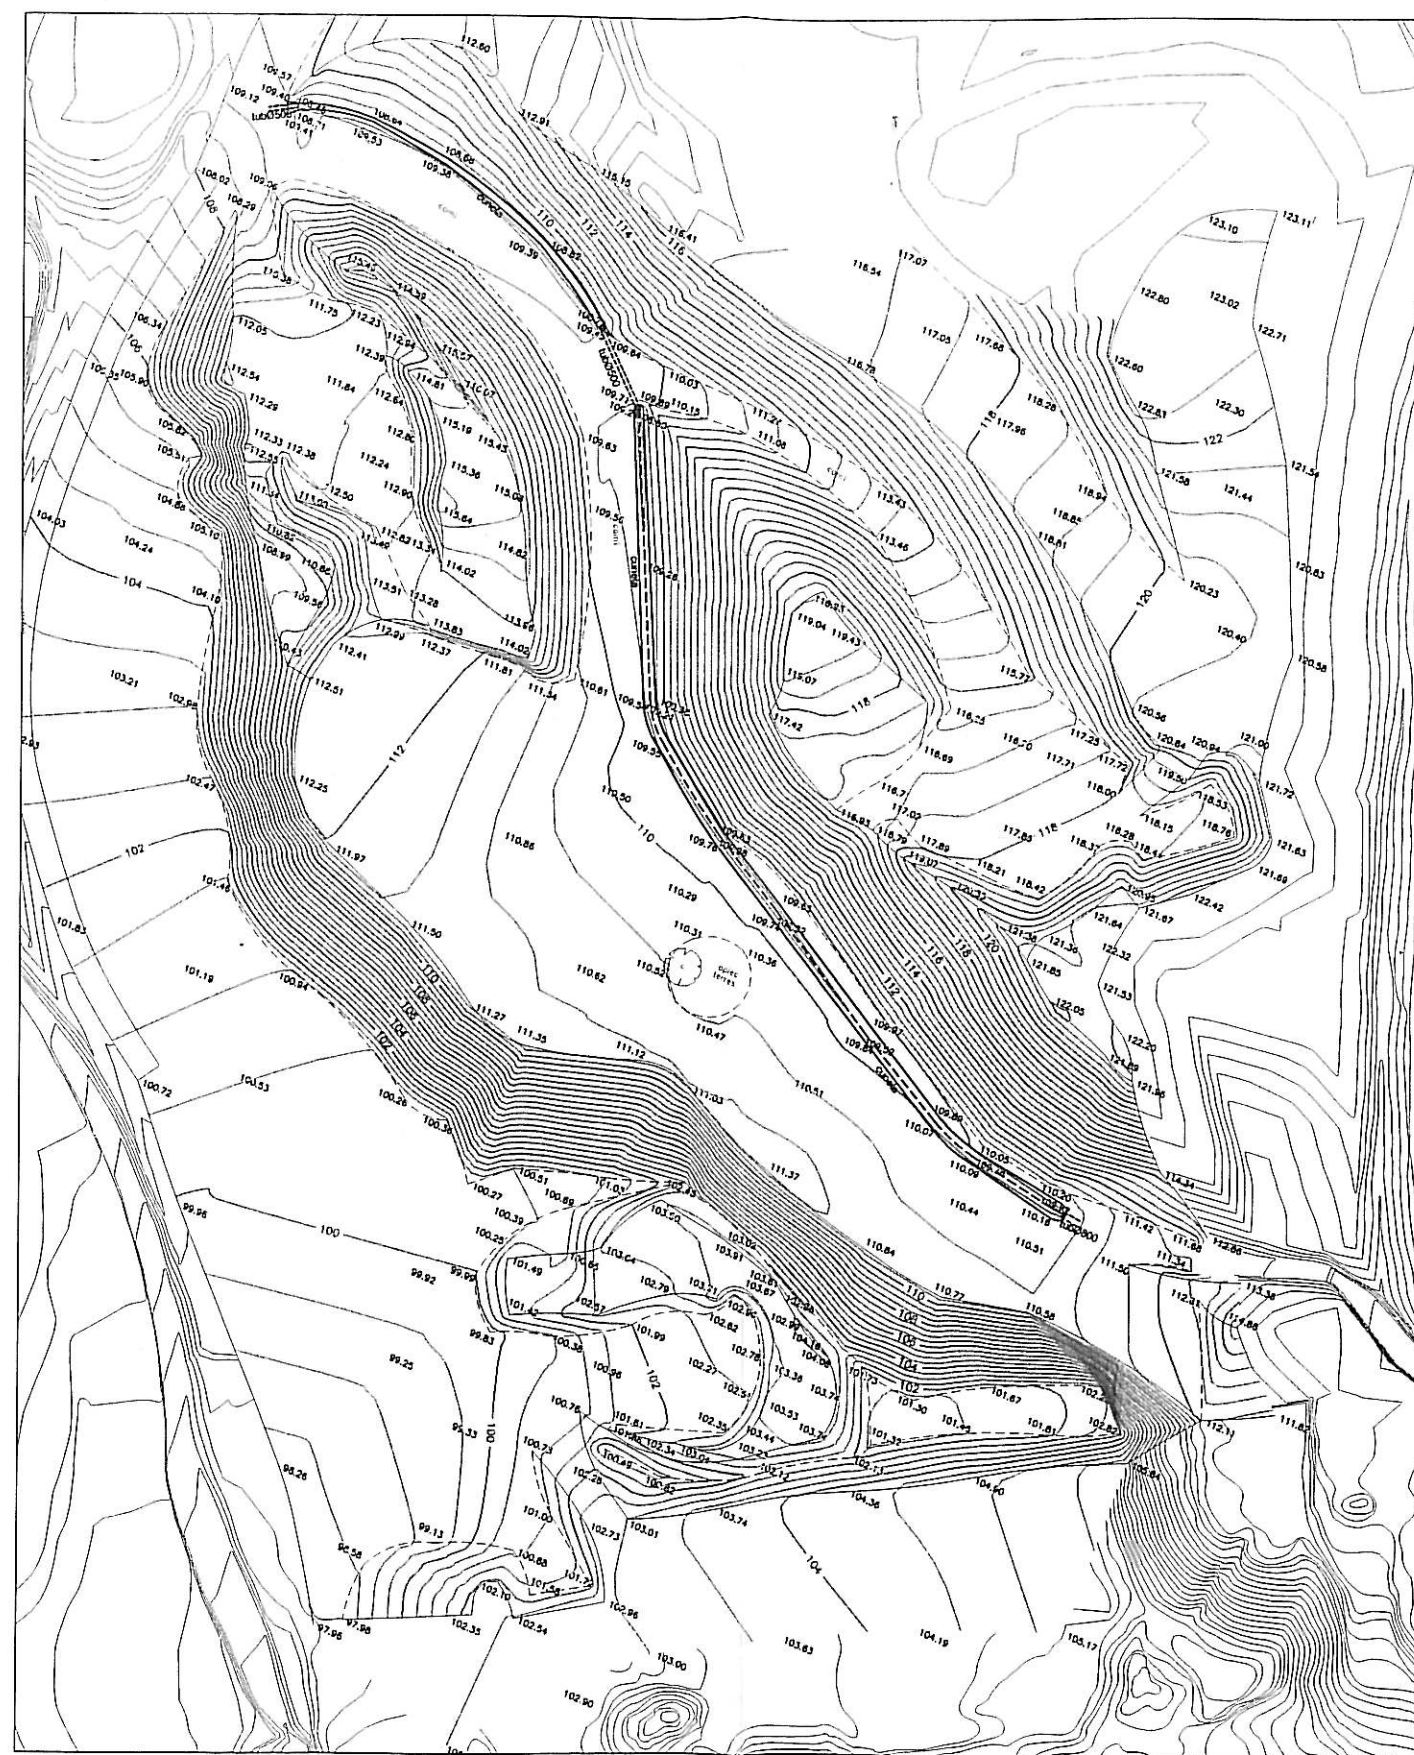
S'adjunta un plànol amb la topografia inicial i la final després de dur a terme l'actuació.
