## ANNEX NÚM. 2 GEOLOGIA I GEOTÈCNIA

El present annex té per objecte descriure la geologia de la zona d'estudi del projecte de restauració de Can Costa i la Riera de Sant Cugat.

## Informe d'anàlisi de l'afectació de l'explotació del Pou Distri-Vallès sobre el pou Can Codonyers al municipi de Cerdanyola del Vallès

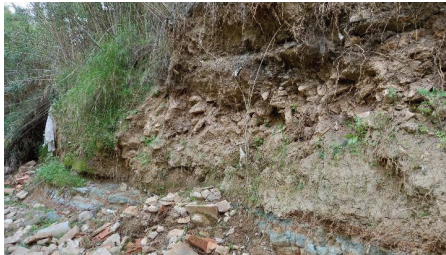
Figura 2 Reblerts antròpics amb restes de runa.

A les zones més antropitzades, com al marge interior del meandre de Can Codonyers, hi trobem reblerts antròpics d'espessor variable que van des de pocs centímetres, fins a espessors que poden arribar a uns quatre metres. Litològicament, aquests sòls estan formats per argiles marrons amb sorra, barrejats amb restes de runa pètria, ceràmica i de formigó.

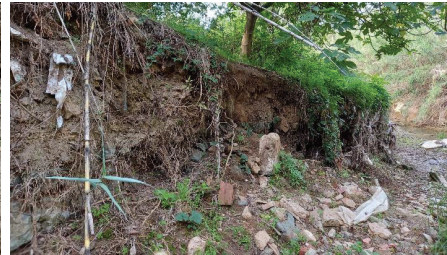
Figura 3 Reblerts antròpics amb restes de runa.

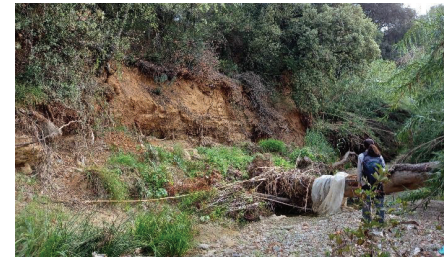
Figura 4 Lutites i sorres de tonalitats ocre

També s'han localitzat nivells de sorres intercalats, molt densos, en ocasions amb un cert grau de cimentació. Localment, també apareixen alguns nivells de graves sorrenques netes, escassament cimentades. Els aqüífers detectats es troben relacionats amb aquests estrats.

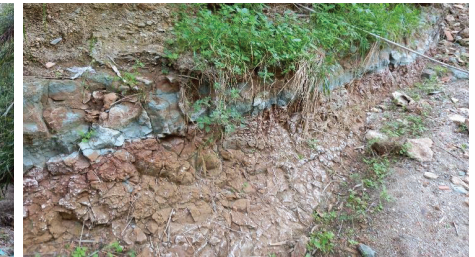
Figura 5 Argiles margoses de tonalitats diverses

Per sota de les unitats superficials, el substrat està constituït per argiles margoses de color marró amb diverses tonalitats. Presenten una consistència dura, amb valors de Cu en general superiors a 3,0 kg/cm<sup>2</sup> segons els estudis previs.

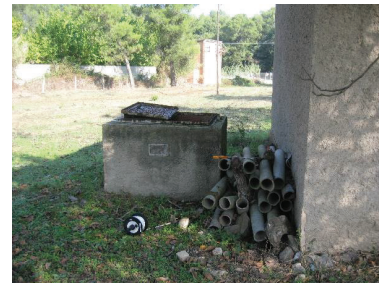
Figura 8 Pou Can Codonyers nº1

Dades de 28/03/22: pericó d'obra de 90cm d'alçada. Nivell freàtic a 4,20m des de la part superior del pericó, és a dir, a 3,30m del terra. Diàmetre 1,3m i profunditat del pou de 6,1m, des de la part superior del pericó. El cabal aproximat és de 2 l/s, és a dir, 7,2 m³/h.

Explota l'al·luvial de la riera de Sant Cugat i es desconeixen les característiques del bombeig, tot i que és probable que sigui l'original.

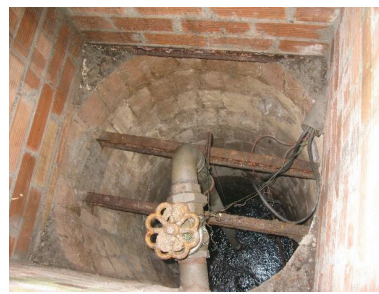
Figura 9 Interior Pou Can Codonyers nº1

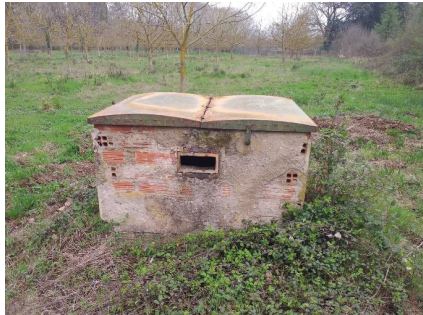
Figura 10 Pou Can Codonyers nº3

Dades de 28/03/22: pericó de protecció de 80cm d'alçada. Nivell freàtic a 5,15m des de la part superior del pericó, és a dir, a 4,35m del terra. Diàmetre 1,4m i profunditat del pou a 10,8m. El cabal aproximat és de 2 l/s, és a dir, 7,2 m<sup>3</sup>/h.

Explota l'al·luvial de la riera de Sant Cugat i es desconeixen les característiques del bombeig, tot i que és probable que sigui l'original.

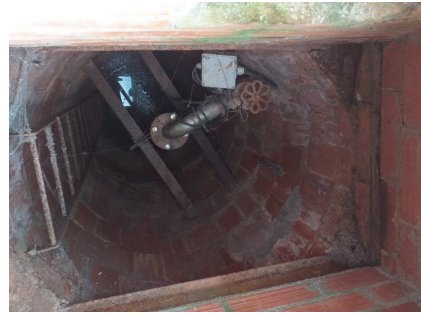
Figura 11 Interior Pou Can Codonyers nº3

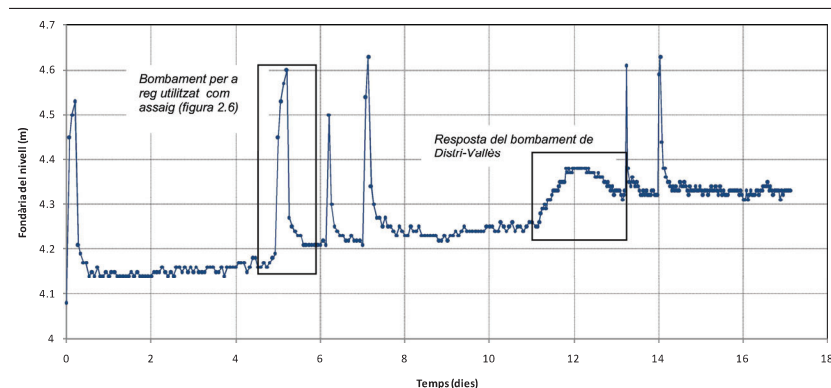
Figura 2.5 – Evolució dels nivells de Can Codonyers en dues setmanes de mesura.

Tal i com s'observa en la figura 2.5, quan no hi ha bombaments i en condicions sense recàrrega, com es el nostre cas durant els dies de mesura, existeix una tendència de baixada de nivells d'entre 0.4 i 1,25 cm/dia degut a una pèrdua d'emmagatzematge per descàrrega de l'aquífer. Tenint en compte aquesta tendència, amb el càlcul del volum extret durant els 3 bombaments seguits realitzats entre el cinquè i setè dia, i el descens de nivell observat durant aquest període, s'ha calculat una pèrdua d'emmagatzematge de 0,022 cm/m<sup>3</sup> extret a Can Codonyers. Amb aquesta dada, i novament observant la

evolució dels nivells durant l'assaig de bombament al Distri-Vallès, s'ha estimat una pèrdua d'emmagatzematge degut al bombament en aquest últim pou de **0,013 cm/m<sup>3</sup>**.

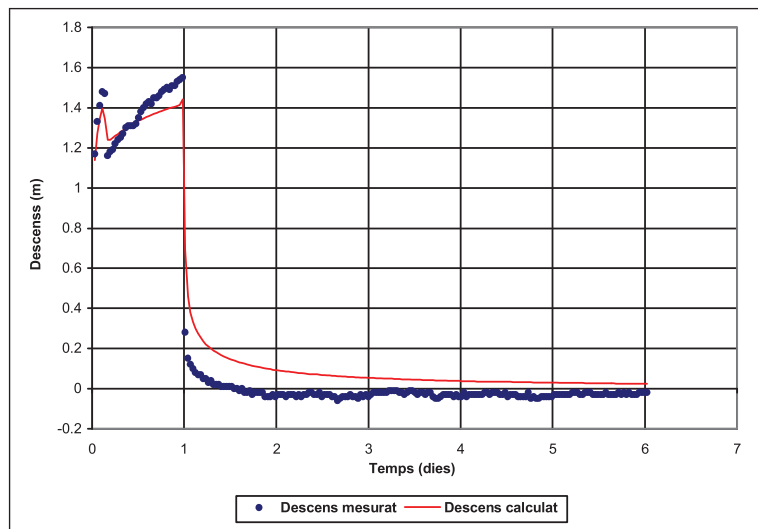
Figura 3.1 – Calibració de l'assaig al pou Distri-Vallès. Tram de bombeig i recuperació.

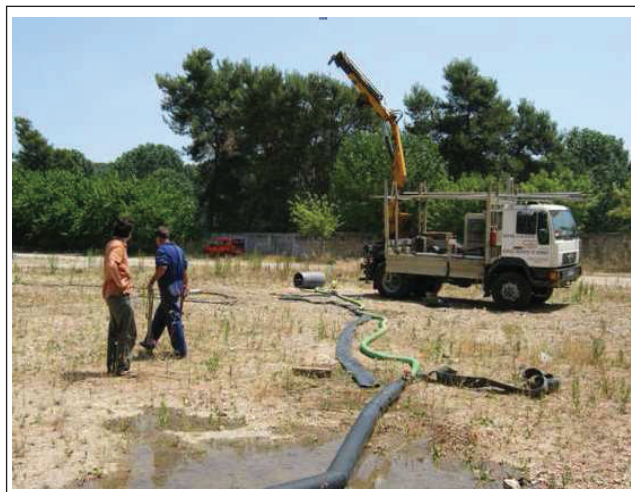
Foto 1: Instal·lació de la bomba per l'assaig a Distri-Vallès.

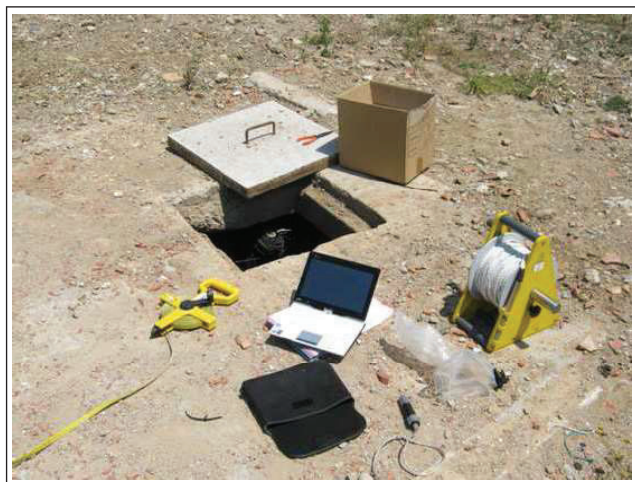
Foto 2: Mesura de nivells i descàrrega de dades al pou Distri-Vallès.
