ANNEX NÚM. 5 TREBALLS PREVIS

L'objecte d'aquest Annex és la descripció dels treballs previs que s'hauran de realitzar com a part de les actuacions de restauració ambiental.

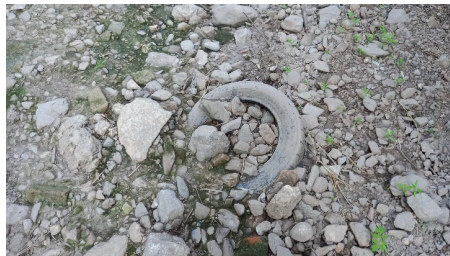
Figura 1 Detall de pneumàtic entre el sediment de la llera

Tot i que no s'han identificat grans abocaments de deixalles localitzats, sí que s'han pogut observar restes de deixalles i runes disperses al llarg de tot l'àmbit fluvial, acumulades a la llera o marges de la riera de Sant Cugat i els diversos torrents de l'àmbit d'estudi.

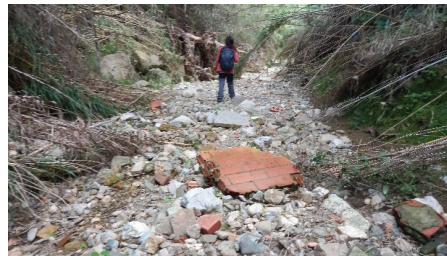
Figura 2 Restes disperses de residus inerts ceràmics

Aquestes deixalles disperses d'inerts o d'altres residus no perillosos barrejats, en ser retirats, s'hauran de separar i aplegar en piles diferents dels residus perillosos identificats, com són els fragments de fibrociment.

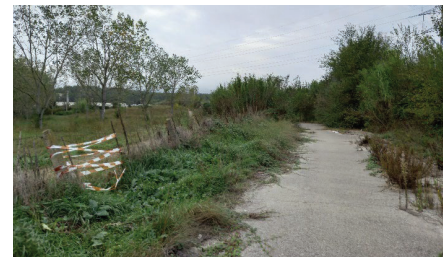
Figura 3 Tram inicial de l'antic camí de Distrivallès

Per tal d'efectuar les infraestructures hidràuliques objecte del present projecte, així com per recuperar la dinàmica natural del sòl en zones antropitzades que es preveu naturalitzar, s'ha previst la retirada de l'asfalt de l'antic camí d'accés a la planta de Distrivallès.

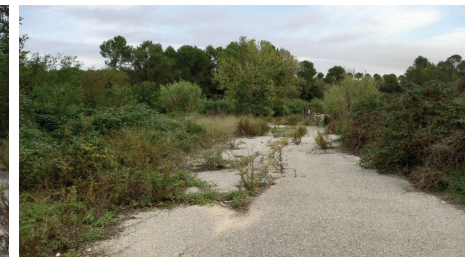
Figura 4 Tram final de l'antic camí de Distrivallès

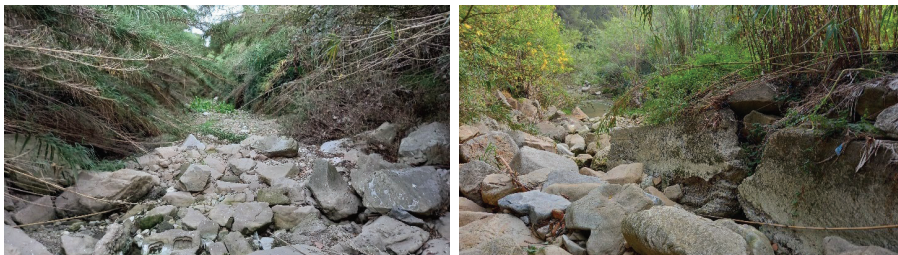
Figura 7 Diversos trams de llera escullerada a la zona 1 Meandre

Finalment, també hi trobem diverses zones on la llera es troba escullerada. En base als estudis hidràulics efectuats, alguns d'aquests trams d'escullera estan justificats i es retiraran per tal de recuperar la dinàmica natural. No obstant, es mantindran totes aquelles zones escullerades on hidràulicament sigui recomanable mantenir aquesta infraestructura.

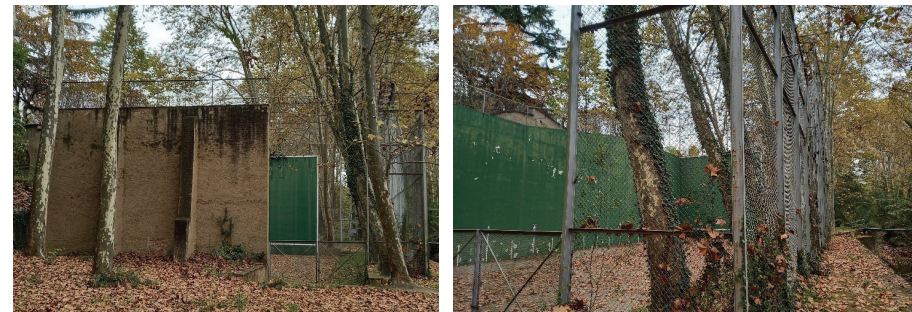
Figura 8 Tancaments laterals del frontó i cara longitudinal del frontó. Esquema de demolició.

En el cas de l'enderroc de l'estructura del frontó, cal planificar el seu procediment de manera detallada, doncs aquesta estructura llima amb la propietat de Can Costa. En conseqüència, el mur longitudinal del frontó no es podrà enderrocar al complet, sinó que només es podrà escapçar, havent de mantenir la part existent de mur compartida amb Can Costa.

- Desmuntatge de tanca metàl·lica.
- Tall de l'estructura amb serra amb disc seguint la línia de mur a escapçar. En els murs laterals, a més a més s'haurà de mantenir part del mur existent a mode de contrafort per tal de no desestabilitzar el mur que llima amb Can Costa.
- Enderroc d'estructures.
- Demolició de paviment de formigó.
- Arranjament i integració dels murs resultants.

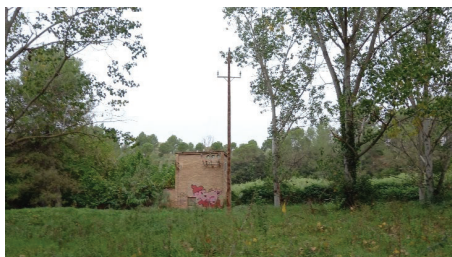
Figura 9 Tram de línia aèria de MT a desmantellar i reposar

El desmantellament i reposició de les instal·lacions de serveis afectades per l'execució del projecte es troben definides a l'Annex núm. 10 Serveis existents i afectats.

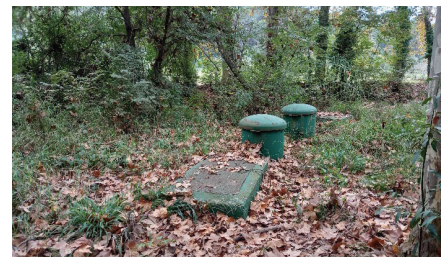
Figura 10 Depuradora de Can Costa

- S'ha previst el buidat de les aigües residuals existents dins del sistema de depuració de Can Costa, així com la desconnexió del sistema de depuració, retirada, càrrega i gestió dels 3 sistemes de depuració presents dins la llera.
- Es contempla deshabilitar els serveis existents a la passera i anular les respectives connexions per tal de poder desmantellar la passera existent.

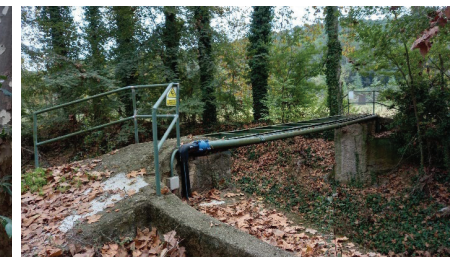
Figura 11 Passera amb serveis obsolets a la zona 6 Can Costa

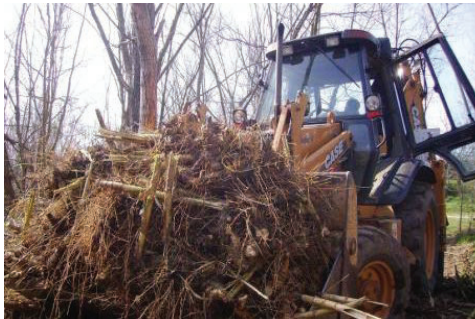
Figura 14 Procés mecànic d'eliminació de canya.

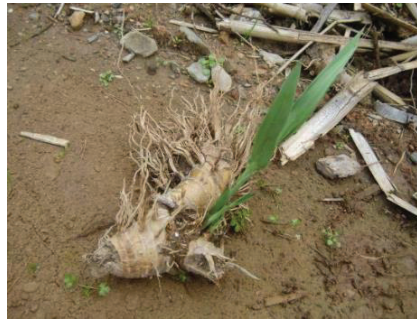
Figura 15 Rizoma no enterrat que conserva les capacitats de rebrotar
